Sanierung Hebebühnen - Austria

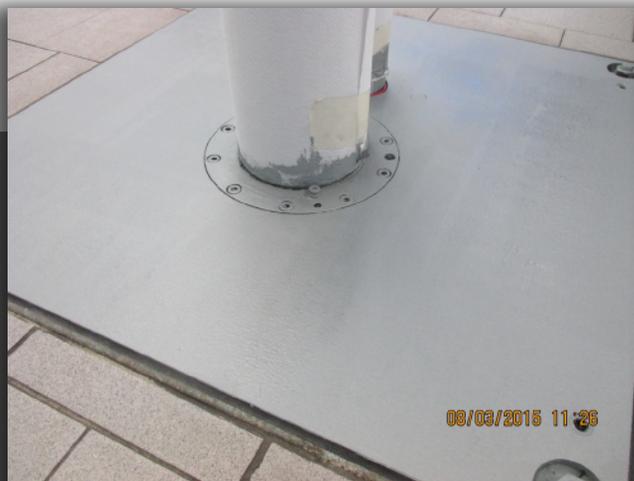
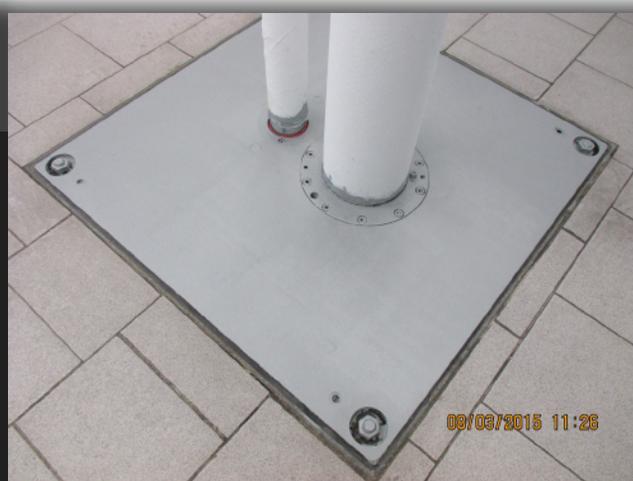
Hebebühnen, Prüfstände und Waschanlagen sind in Kfz-Werkstätten durch abtropfendes Streusalz-Wasser stark korrosiver Umgebung ausgesetzt. In Österreich werden daher immer wieder Plattformen von Hebebühnen und dergleichen saniert. Die korrodierte Oberfläche wird vorab gereinigt, dann vorhandener Rost und die Altbeschichtung zB. mit Fächerscheibe weggeschliffen. Nach nochmaligem Reinigen wird mit dem Bristle Blaster der Firma Monti Werkzeuge GmbH eine Oberflächenvorbereitung vergleichbar mit SA 2,5 RZ 40-50 durchgeführt. Der neue Schichtaufbau erfolgt mit der ZINGA Filmverzinkung und Zingalufer N als Deckbeschichtung. Dieser Schichtaufbau bietet einen sehr guten Langzeitschutz und ist geprüft lt. ISO 12944-6. Das Prüfergebnis bestätigt eine Beständigkeit für stark korrosive Umgebungen. In der Korrosivitätskategorie „C5-I Industrielle Bereiche mit hoher Luftfeuchte und aggressiver Atmosphäre“ wird eine Schutzdauer von mehr als 15 Jahren erreicht. Die Arbeiten können nach Einschulung unserer Anwendungstechniker von den Kfz-Werkstätten selbst durchgeführt werden.

ZINGA	1 x 60 µm
Alufer N	1 x 80 µm
